### **Xpedo M-Force 8Ti Pedale- steckt so einige Tritte weg**

### **Carbonice Leichtbauparts- auch für die härtere Gangart zu haben**

### **Magura TS8 eLECT 100mm 29er Gabel- lässt kurz den Kopf hängen**

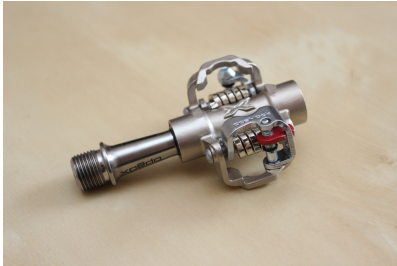
215g für ein Paar SPD MTB-Klickpedale, das schafft kein anderer Hersteller. Doch neben dem exzellenten Gewicht konnte auch dieses filigrane Produkt mit guter Performance bestehen. Die Ein- und Ausklickmechanismus lässt keine Wünsche offen, auch wenn der Titankörper schnell kleinere Gebrauchsspuren aufwies. Zudem ist die Schmutzresistenz durch die offene Bauweise sehr hoch. ([mehr im großen Testbericht](#))

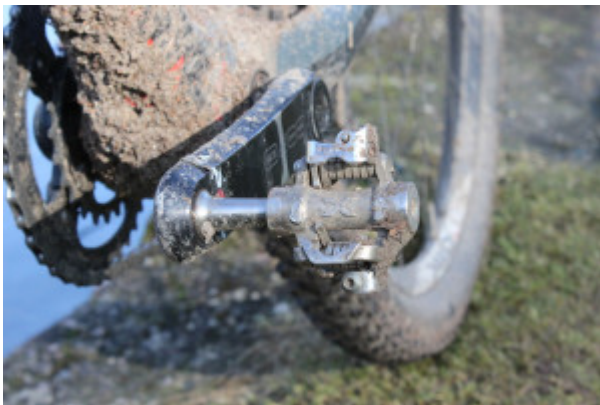
Eine 3-fach Cartridge Lagerung soll gemäß des Herstellers für eine hohe Langlebigkeit sorgen. Mittlerweile wurde das Testpedal mehr als acht Monate lang getreten und über schlammige Trails geschickt. Das rechte Pedal läuft noch wie am ersten Tag und das linke Pedal weist nur sehr leichtes Spiel auf. Die Haltbarkeit ist somit wirklich gut, bisher ohne Abstriche gegenüber des Platzhirschs Shimano.

Die Optik der Pedale hat hingegen bereits etwas gelitten. Aber naja, wer achtet bei Pedalen schon auf eine perfekte Optik? Wir sind jedenfalls zufrieden und empfehlen das extrem leichte Pedal gerne weiter.

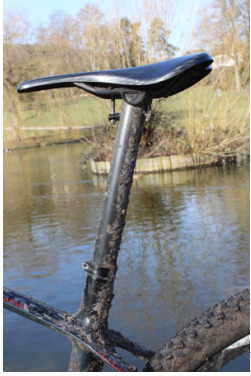
Die Optik und Verarbeitungsqualität der Parts ist auf hohem Niveau und sie wiegen fast nichts. Insgesamt lassen sich mit den drei Anbauteilen im Schnitt etwa 300g gegenüber den in Serienbikes verbauten einsparen. Darüber hinaus bietet die Sattelstütze einen sehr hohen Komfort. Beim sitzenden Pedalieren über Unebenheiten gibt sie Stöße etwas gedämpfter an den Fahrer weiter als bisher getestete Sattelstützen.

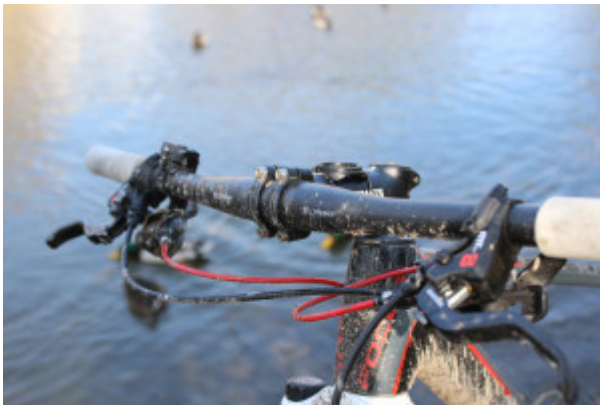
Mittlerweile ist die Dauer des Tests auf ein Jahr angestiegen und noch immer konnten keine Mängel festgestellt werden. Selbst kleine Stürze und harter Renneinsatz konnten den ultraleichten Parts nichts anhaben. Passend zu den prägnanten Bezeichnungen der Parts kann man es auf dem Trail richtig krachen lassen.

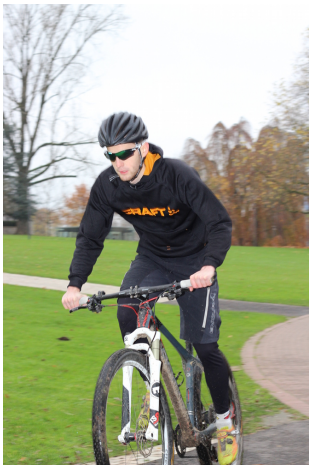
Ohne auch nur einen Finger zu rühren, ist die Magura TS8 eLECT Federgabel dank

elektronischen Beschleunigungs- und Neigungssensoren stets im richtigen Federungsmodus. Im Anstieg schließt sich das System gegen lästiges Wippen und für die Abfahrt öffnet ein kleiner Stellmotor in Bruchteilen einer Sekunde die Gabel wieder. Die Federungsperformance ist eher straff, nicht super sensibel aber durchaus gut und die Steifigkeit hoch. Die primäre Performance begeisterte im Testeinsatz auf nationalen Cross-Country Strecken mit nur kleinen Einschränkungen sehr. ([hier im großen Testbericht nachzulesen](#))

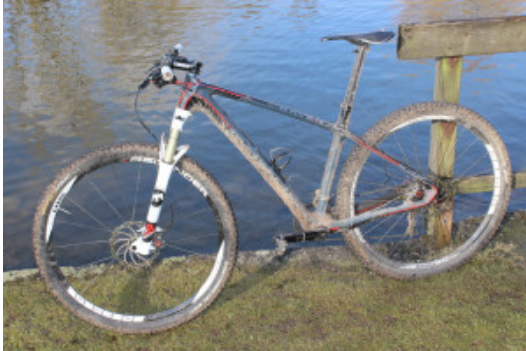
Gegen Ende der Rennsaison, nach einem 3/4 Jahr Einsatz zeigten sich dann jedoch Schwächen in der Dauerhaltbarkeit. Zunächst setzte die eLECT Einheit gelegentlich aus. Die automatische Verstellung zwischen Lockout und offenem Modus funktionierte nicht mehr konsequent. Wir setzten den Test dennoch ein paar Wochen im permanent offenem Modus fort. Zu dem Problem gesellte schließlich ein weiteres. Die Gabel verlor täglich Luft. Zunächst verlor sie innerhalb 24 Stunden nur wenige Psi, doch dies verschlimmerte sich bis zum völligen Luftverlust innerhalb einer Nacht. Im Servicecenter von Magura wurde letztendlich ein defekter Druckstufendämpfer festgestellt und ersetzt. Außerdem wurde ein Intervallservice durchgeführt, der die Gabel wieder in einen einwandfreien Zustand zurückversetzte.

Auch wenn die Problembehebung schnell (innerhalb von 10 Tagen) und vorbildlich ablief, dämpft der Defekt natürlich das Gesamtfazit zur Gabel. Insgesamt sind wir von der Performance, der Steifigkeit und von dem eLECT System jedoch weiterhin sehr angetan und uns ist bisher kein weiterer Defekt dieser Art bekannt, sodass wir den Vorfall auch nicht überbewerten möchten.
