Xpedo M-Force 8Ti Pedale- steckt so einige Tritte weg

Carbonice Leichtbauparts- auch für die härtere Gangart zu haben

Magura TS8 eLECT 100mm 29er Gabel- lässt kurz den Kopf hängen

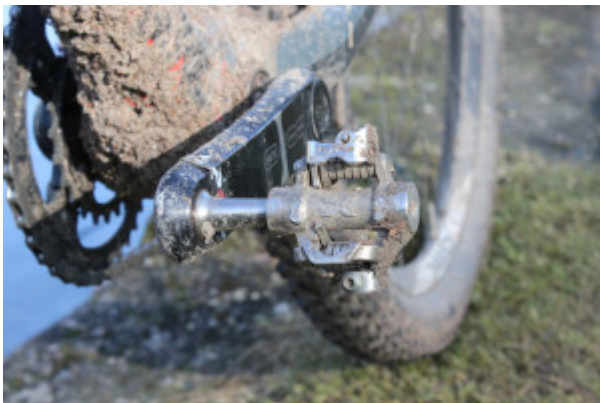
Eine 3-fach Cartridge Lagerung soll gemäß des Herstellers für eine hohe Langlebigkeit sorgen. Mittlerweile wurde das Testpedal mehr als acht Monate lang getreten und über schlammige Trails geschickt. Das rechte Pedal läuft noch wie am ersten Tag und das linke Pedal weist nur sehr leichtes Spiel auf. Die Haltbarkeit ist somit wirklich gut, bisher ohne Abstriche gegenüber des Platzhirschs Shimano.

Die Optik der Pedale hat hingegen bereits etwas gelitten. Aber naja, wer achtet bei Pedalen schon auf eine perfekte Optik? Wir sind jedenfalls zufrieden und empfehlen das extrem leichte Pedal gerne weiter.

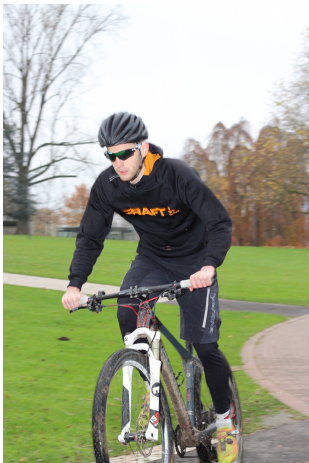
Ohne auch nur einen Finger zu rühren, ist die Magura TS8 eLECT Federgabel dank

elektronischen Beschleunigungs- und Neigungssensoren stets im richtigen Federungsmodus. Im Anstieg schließt sich das System gegen lästiges Wippen und für die Abfahrt öffnet ein kleiner Stellmotor in Bruchteilen einer Sekunde die Gabel wieder. Die Federungsperformance ist eher straff, nicht super sensibel aber durchaus gut und die Steifigkeit hoch. Die primäre Performance begeisterte im Testeinsatz auf nationalen Cross-Country Strecken mit nur kleinen Einschränkungen sehr. ([hier im großen Testbericht nachzulesen](#))
