Erster Eindruck

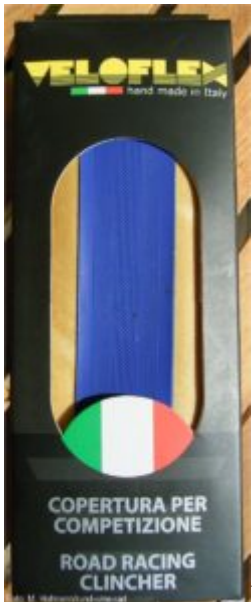
Der Master 23 kommt handlich verpackt in einem Karton ohne weiteren Kunststoffanteil, was ich in Anbetracht der aktuellen Plastikvermüllung sehr begrüße.

Die Verarbeitung ist ohne Tadel. Die Lauffläche inkl. Pannenschutz ist sauber auf die mit Naturkautschuk ummantelte Kevlar Gewebekarkasse aufgebracht. Ebenso sind die Wülste sauber in die Karkasse eingeschlagen und verklebt.

Die hellbraune, naturkautschukfarbene Flanke verleiht dem Reifen einen Hauch Vintage-Charakter.

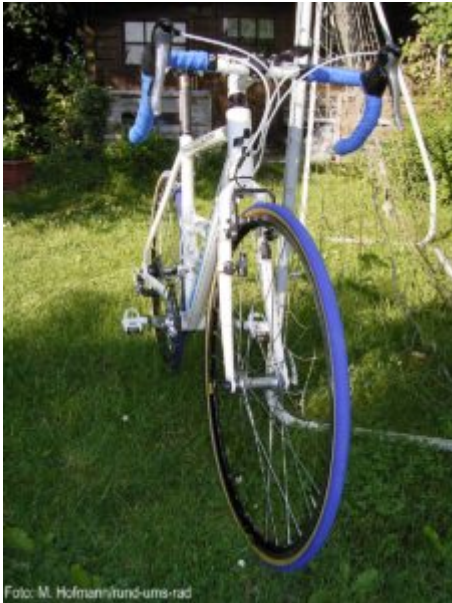
Zu beachten ist nur das der Reifen, bedingt durch seine Herstellung, beim Aufziehen ziemlich flach auf der

Felge aufliegt. Soll heißen man muss hier ein wenig aufpassen wenn man den Schlauch unter den Mantel schieben will das er nicht eingeklemmt bzw. eingequetscht wird. Hier ist etwas mehr Aufmerksamkeit notwendig als bei „gebackenen“ Mänteln, die beim Aufziehen auf der Felge sozusagen schon in „Form“ sind.

Eine Laufrichtungsbindung ist nicht angegeben, was mich etwas wunderte, da das feine seitliche Rillenprofil, als sogenannte Fischgrätenanordnung, diagonal zur Laufrichtung verläuft. Das heißt, dass je nach Montage die Rillen mit oder gegen die Laufrichtung gerichtet sind. Nach kurzer Recherche im Internet fand ich die Aussage des Herstellers, den Reifen so zu montieren dass sich in Fahrtrichtung gesehen die Aufschrift auf der Flanke rechts befindet. So montiert zeigen die Rillen spitz zur Laufrichtung ähnlich dem Profil bei Traktorenreifen.

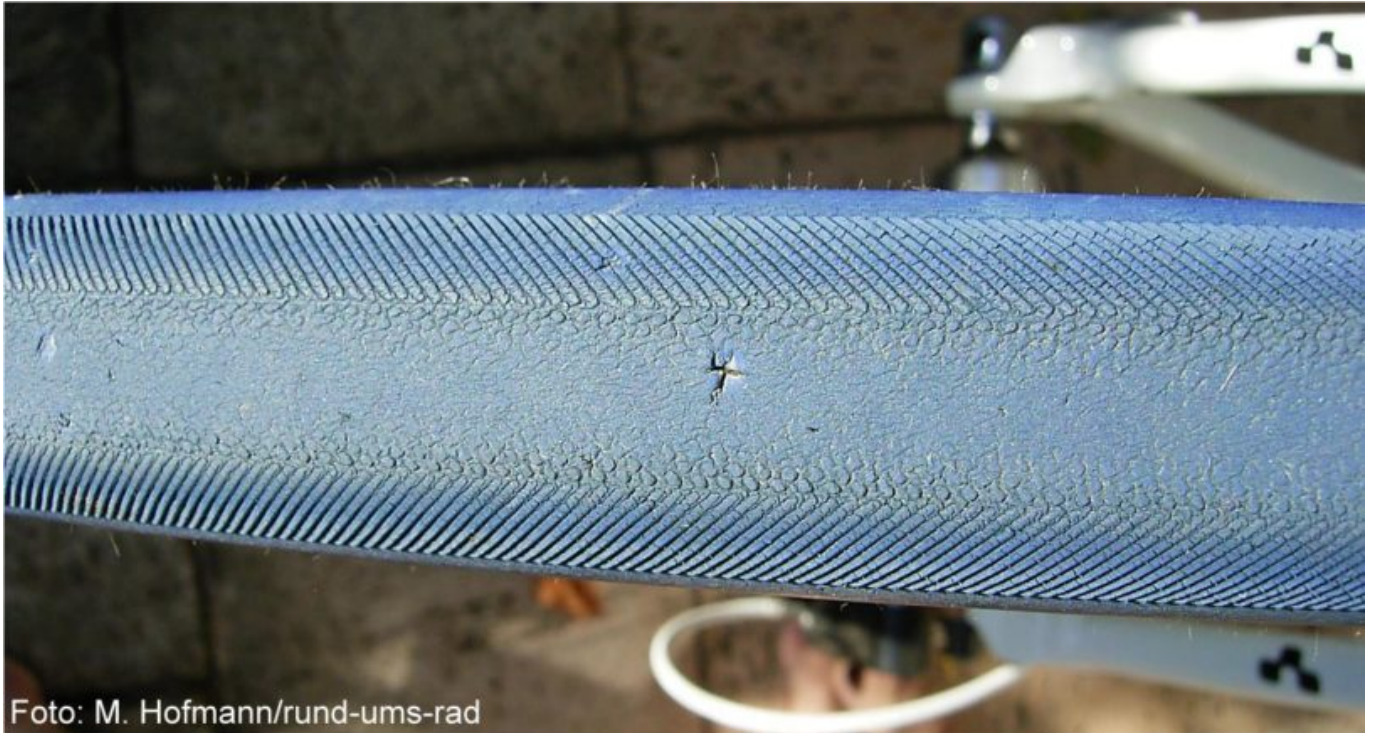
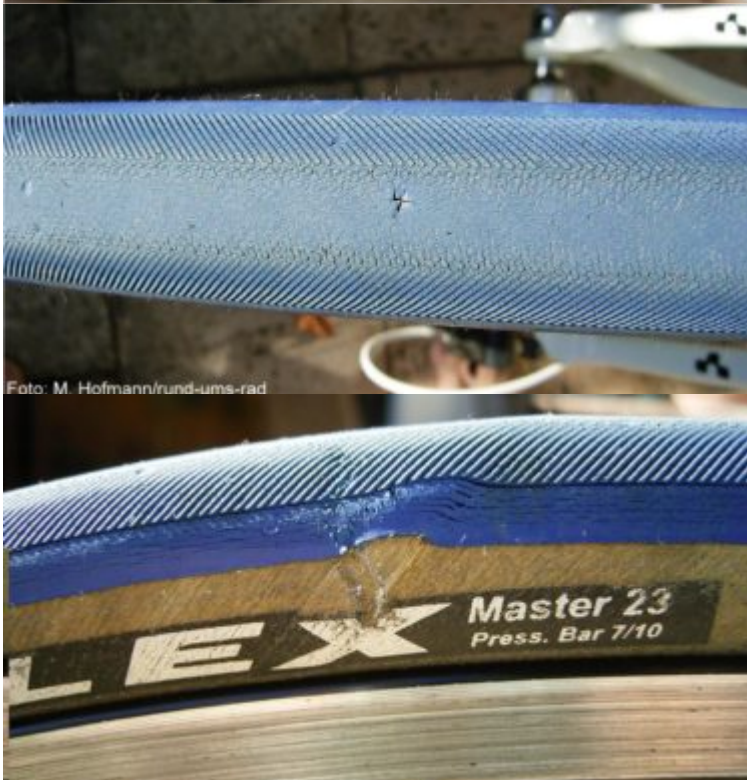
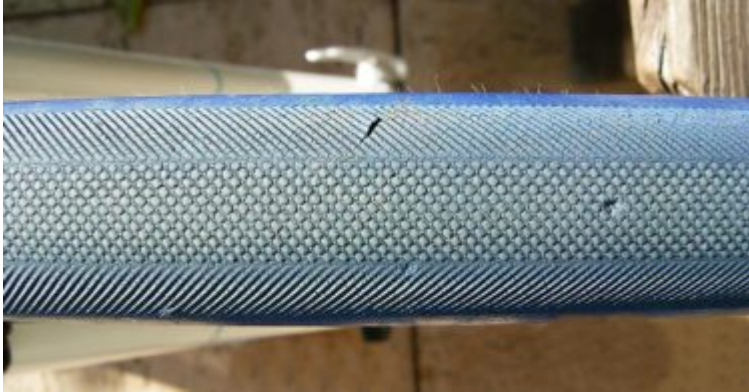
Die einzige Panne, die ich mit dem Master 23 hatte, war eine Beschädigung der relativ empfindlichen Flanke, bei dem letztendlich auch der Schlauch in Mitleidenschaft gezogen wurde.

Wie dies passierten konnte, bzw. was da seitlich durchstechen konnte, ließ sich aber letztendlich nicht klären. Vermutlich war es ein etwas größerer, scharfkantiger Stein beim Befahren der besagten Schotterstrecken.

Trotz des deutlichen Verschleißes des Hinterrreifens waren bis Testende keine negativen Einflüsse im Fahrverhalten festzustellen.

Als Laufleistung werden für das Hinterrad 3.000 km angegeben; das Vorderrad erreicht mit ca. 6.000 km die doppelte Laufleistung. Dies deckt sich in etwa auch mit meinen Erkenntnissen.

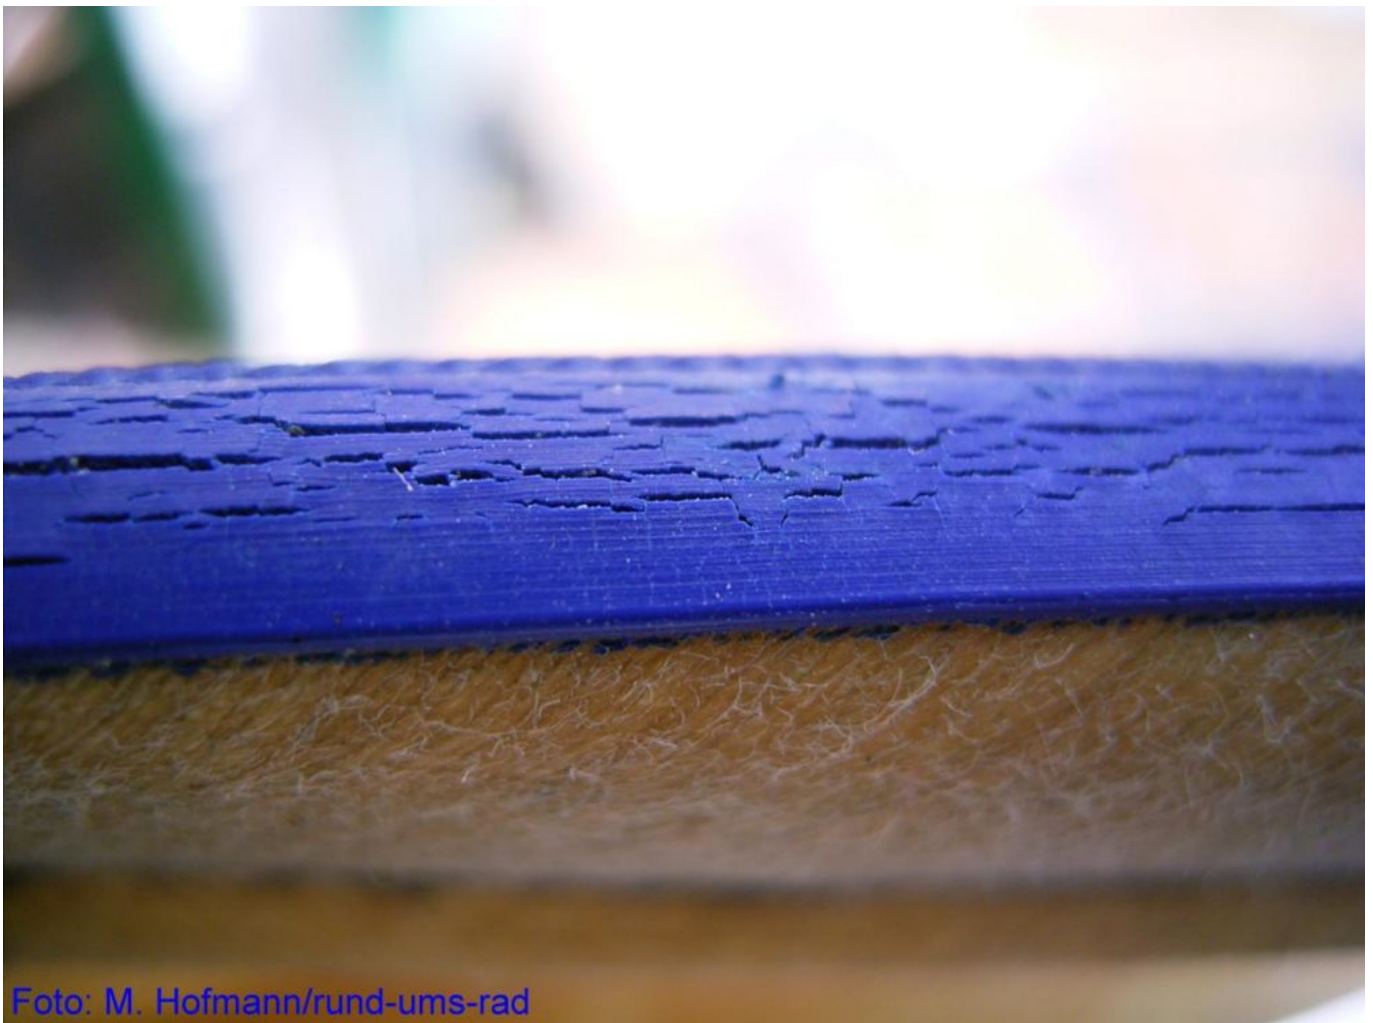
Des Weiteren zeigte der Gummi der Lauffläche nach den 5.000 km Laufleistung doch schon deutliche Alterungsspuren in Form von kleinen Längsrissen. Dies hat sich aber, wie schon erwähnt, in keiner Weise auf die guten Fahreigenschaften sowie das sehr gute Grip-Verhalten ausgewirkt.

Rissbildung im Laufflächengummi
